ESR 工法による改良土の長期耐久性調査 (信濃川堤防 瑞雲橋左岸・五反田左岸)

報告書

平成 24 年 11 月

株式会社興 和

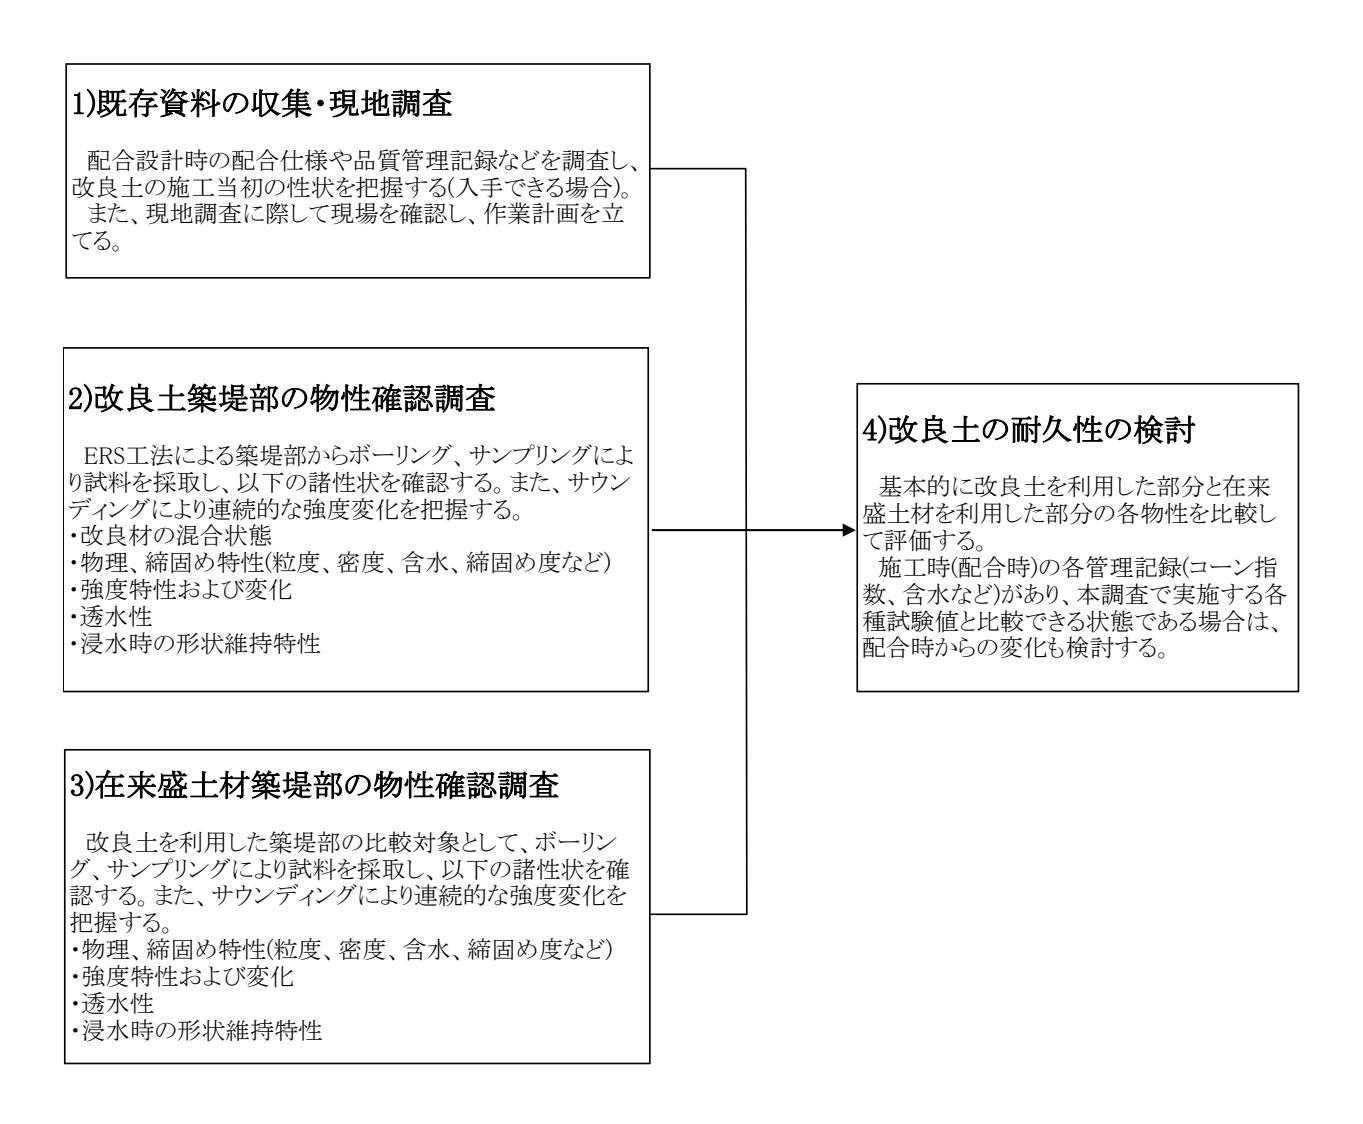
図 2-1. 基本的な調査内容

ESR 工法による改良土の長期的な耐久性を確認するための調査は、前出表 1-1 に示した各調 査場所において、図 2-1 に示すように基本的に同工法による改良土を利用した築堤部とほぼ同時 期に施工された在来盛土材による築堤部の物性(物理特性、強度特性、透水性、浸水耐久性)やボ ーリング・サウンディング結果を比較して検討した。また、可能な範囲で施工当時の施工・品質 管理情報も収集し、検討の参考資料とした。なお、比較対象とする在来盛土材による築堤部は、 ESR 工法による築堤部に近い場所が望ましいが、近くに同時期に施工された築堤工事がなかっ たため、在来盛土材築堤部の調査位置は、ESR 工法改良土築堤部の下流約 11km で実施された 築堤工事で計画した。

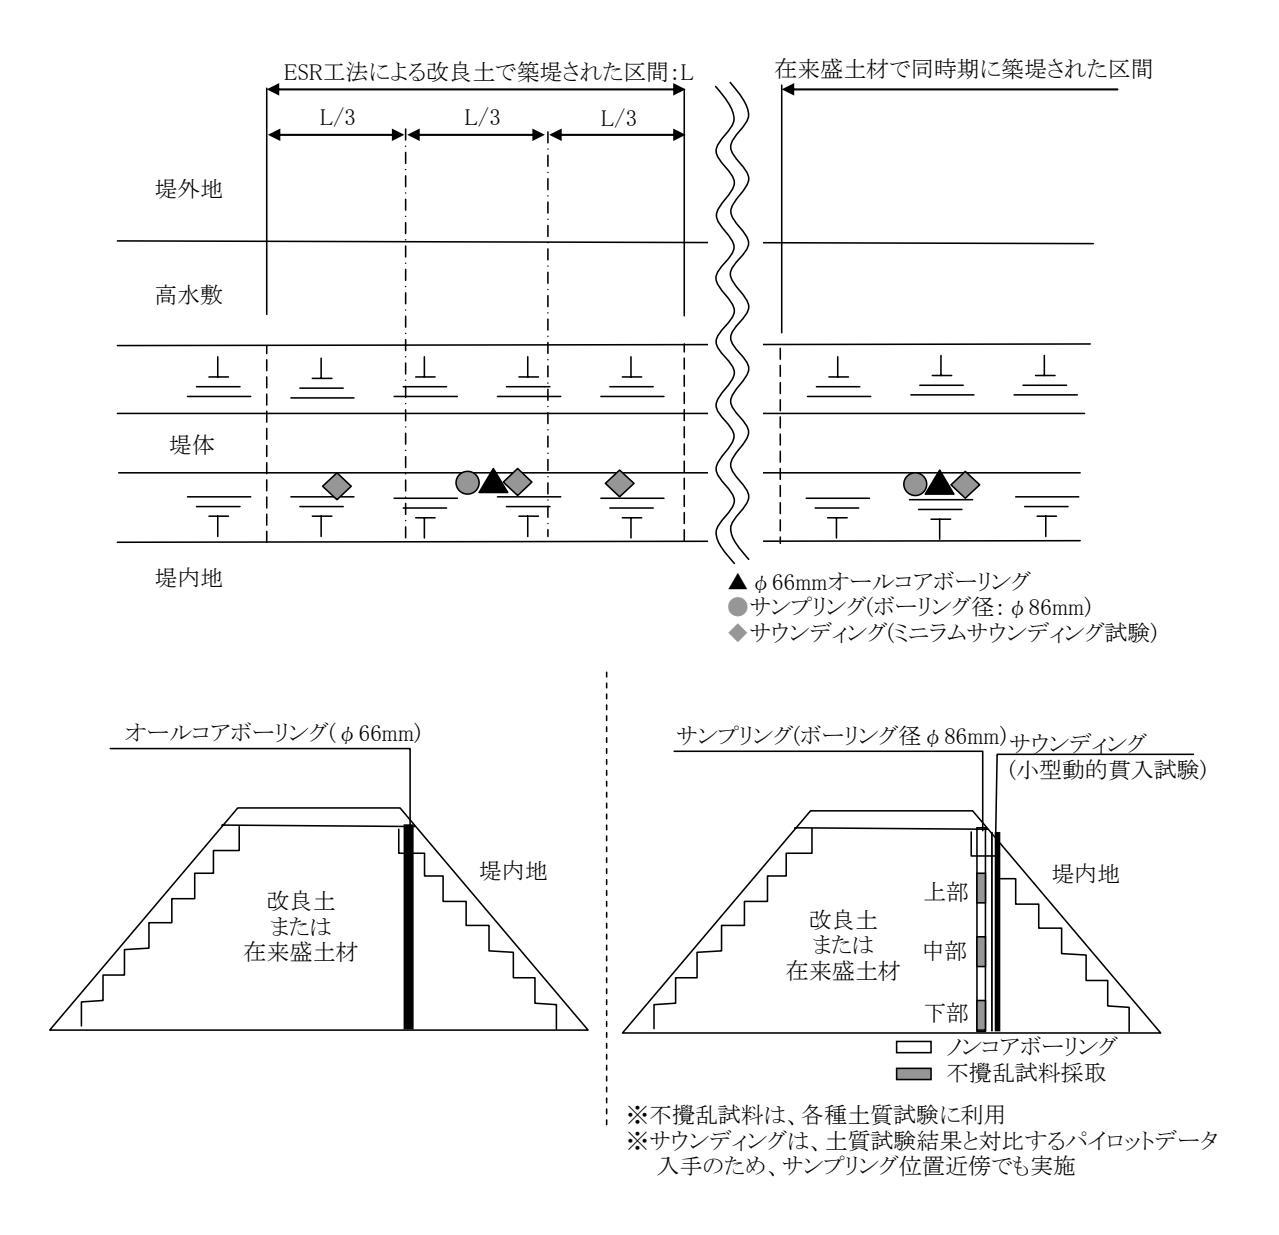
図 2-2-1. 現場における調査位置の配置計画

現場における調査位置の配置は、図 2-2-1 に示す形態とした。なお、詳細な調査位置については、「3-1.現地調査結果と調査位置の選定」に示すように、現況を確認して周辺の各種施設などに影響がないように計画した。

ESR 工法による改良土で築堤された「瑞雲橋左岸下流部」と在来盛土材で築堤された「五反 田橋左岸上流部」の現地の状況を確認し、前出図 2-2-1 に示した調査配置計画に基づいて堤防管 理者(北陸地方整備局 信濃川下流河川事務所 三条出張所)と協議した結果、各調査対象とした区 間における調査は、表 5-1-1 および図 5-1-1~4 に示す位置とした。

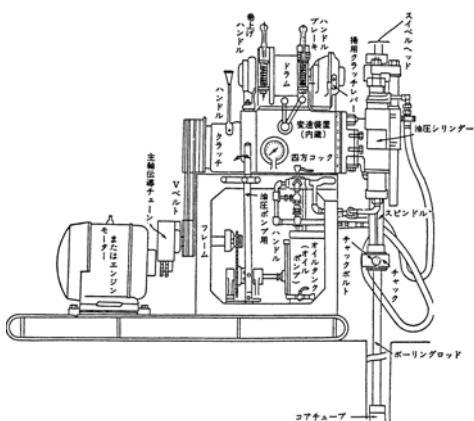
ボーリング機械は、図 3-2-1 に示すような油圧型(ハ イドロリックフィード型)ロータリーボーリングマシ ンを使用した。掘進の基本原理は、ロッドの先端に取 り付けられたビットにスピンドルを経て油圧による 給圧と回転を与えて切削し、掘屑は泥水などの循環流 体によって孔外に排除することを基本的機構とする 図 3-2-1. ハイドロリックフィード式機械機構 ものである。油圧型マシンは、高速回転が可能であり、 給圧も油圧によって任意に調整できるので、軟弱土か ら硬質土まであらゆる地盤に適用でき、かつ掘進性能 に優れている。また、ボーリング孔の安定性が高く、 孔底下の土の乱れが少ない特徴を有している。

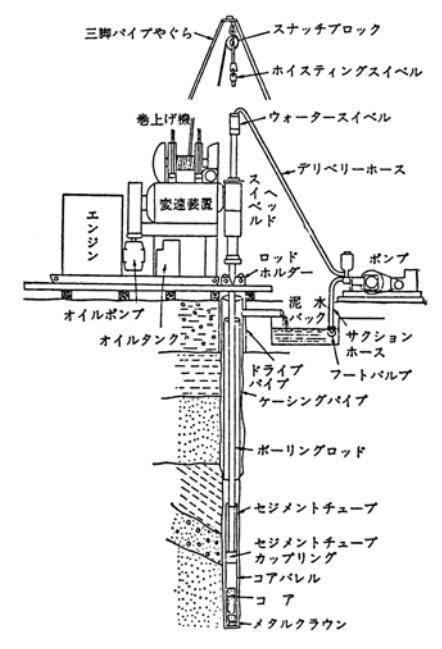
図 3-2-2. ボーリング装置の全体 (地盤調査の方法と解説:地盤工学会)

ボーリング中の循環流体(泥水)の循環機構を説明す ると、図 3-2-2 に示すように、ボーリングロッドの上 端はウォータースイベルが接続されており、デリバリ ーホースを介して泥水ポンプに連結されている。泥水 ポンプから送られた泥水はロッドを通って孔底に送 られ、堀屑(スライム)を含んだ泥水となって地上に上 がってくる。地上に上がってきた泥水は溝または泥水 バックに一度溜められ、堀屑を沈殿・分離され、再び サクションホースを介して泥水ポンプから孔底に送 られるようになっている。

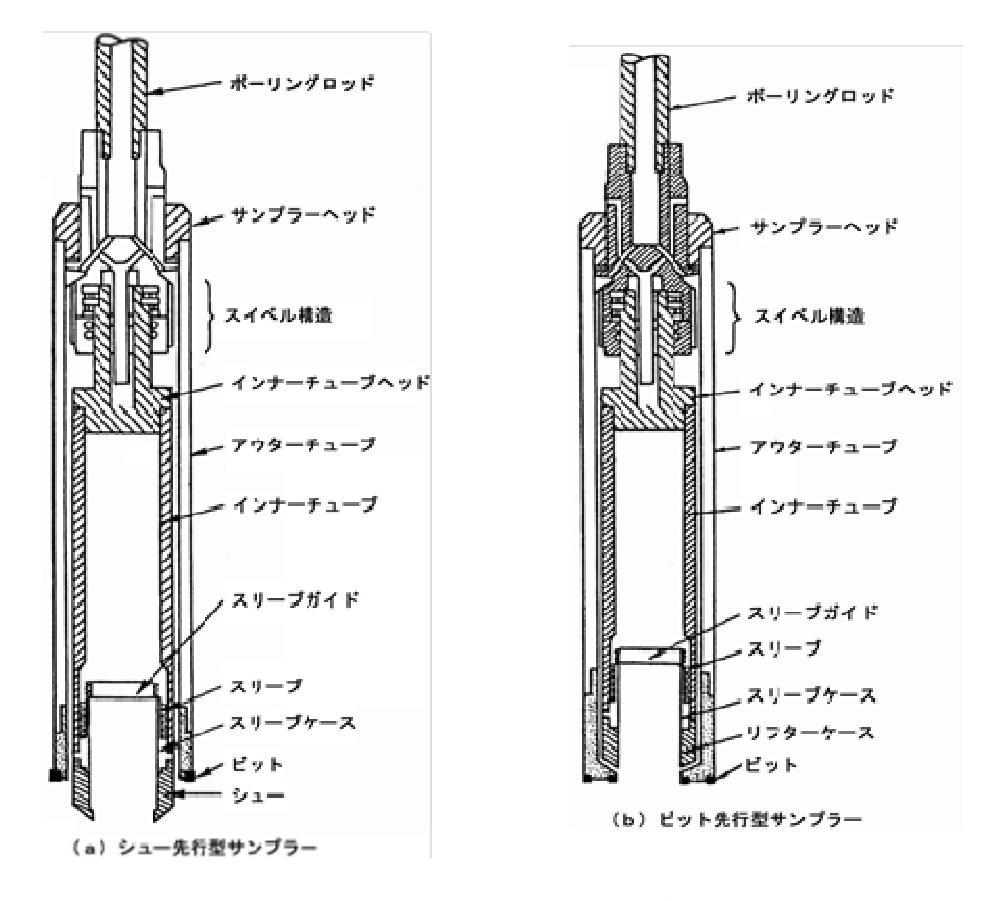
また、コア採取は、混合状態を確認するには改良土の構造や含水比ならびに化学的性質をなる べく変化させないように採取する必要があるため、在来盛土材による築堤部も同様に図 3-2-3 に 示すロータリー式スリーブ内蔵二重管サンプラー(地盤工学会基準 JGS 1224)を利用した。

ロータリー式スリーブ内蔵二重管サンプラーは、コア試料をサンプラーのインナーチューブに 内蔵されたプラスチックフィルムのスリーブに包み込まれながら採取されるものであり、砂地盤 や軟岩〜硬岩、そして改良体など幅広い地盤に適用できるサンプラーである。硬質な地盤である 場合は、ビット先行型サンプラーが適し、比較的軟質な地盤である場合はシュー先行型サンプラ ーが適す。今回は、改良土でも改良材の添加量が少ないため、比較的軟質な状態であると想定さ れることから、シュー先行型サンプラーを利用した。

- a 組み立てたサンプラーを所定の深度まで降ろす。
- b 押し込み荷重、ロッドの回転数、掘削流体の送水量などを調整し、先端のビットで徐々に 切削しながら無理なく連続的にサンプラーを押し込む。
- c 押し込み終了後、サンプラーの押し込み長をはかり、試料採取終了深度とする。
- d 終了深度測定後、サンプラーを速やかに衝撃を与えないように地上に引き上げる。
- e インナーチューブを取り外し、その中のスリーブで包まれたコア試料を静かに取り出す。
- f コア採取した区間をボーリングで拡孔・保孔する。
- g 計画深度まで a~fの作業を繰り返し、オールコアリングする。

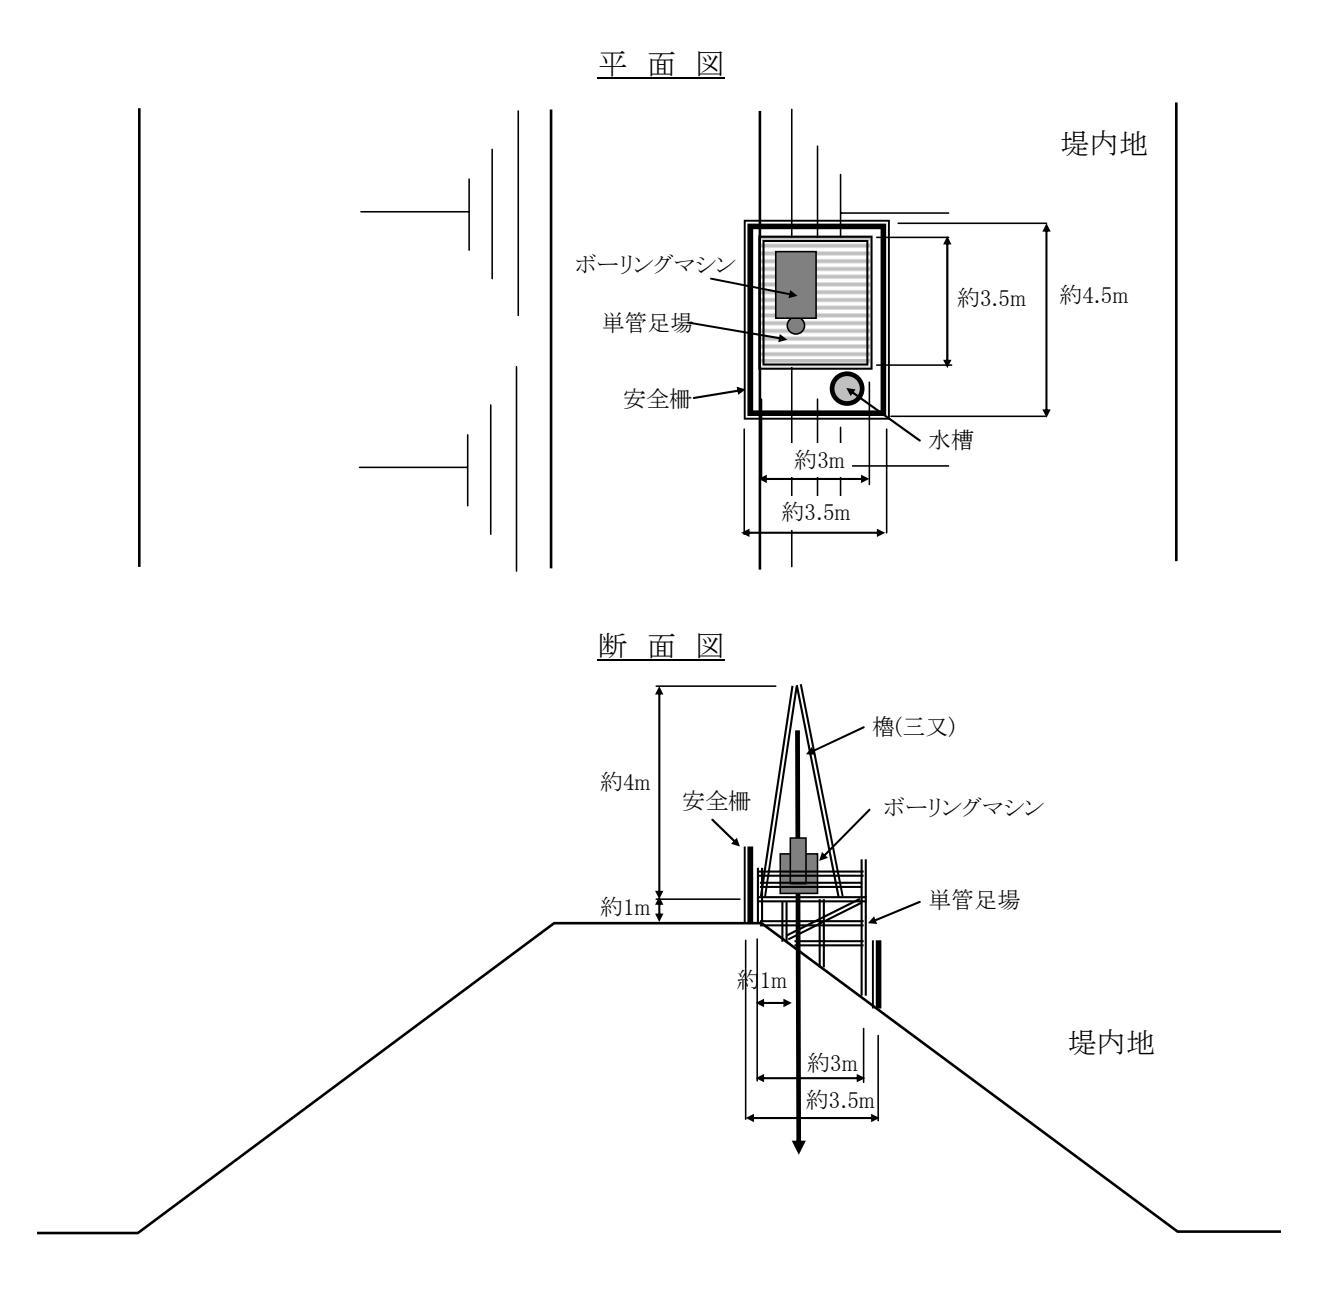
図 3-2-4. ボーリング時の仮設形態

ボーリング時の足場仮設は、必要最小限とし図 3-2-4 に示すような形態で設置した。また、資 機材の搬入は、堤防天端の管理道路が利用できる状況であったため、天端よりトラック(3ton ユ ニック)で搬入した。なお、ボーリング終了後は、ボーリング孔を砂で水締めによって充填して 閉塞し、作業範囲を原形復旧した。

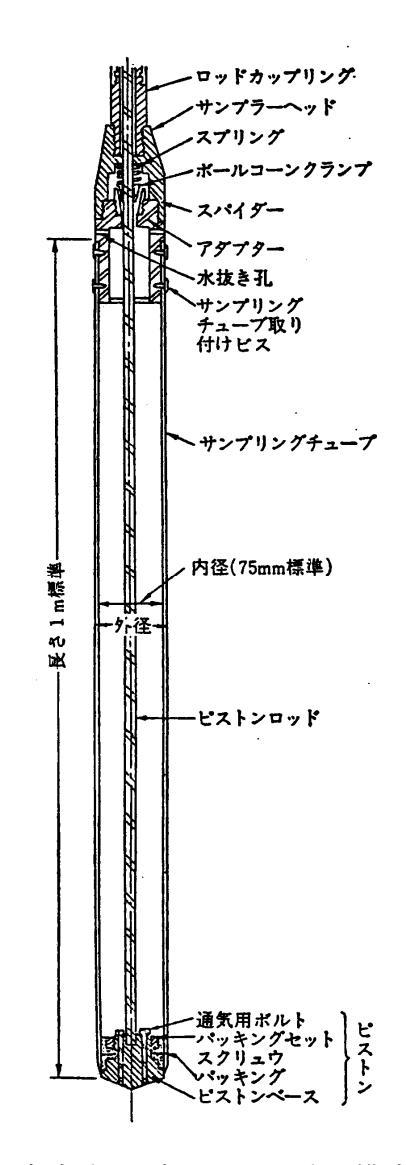
図 3-2-5. 固定式ピストン式シンウォールサンプラー模式図 (エキステンションロッド式) (3) フェノールフタレイン試薬による混合状態確認試験

固定ピストン式シンウォールサンプラー(エキステンションロッド式)固定ピストン式シンウ オールサンプラー(エキステンション式)の構造図を図 3-2-5 に示し、サンプリング方法を以下に 示す。

- サンプラーにボーリングロッド及びピストン を継ぎ足し、ロッドを継ぎ足しながらサンプ ラーを静かに、且つゆっくりとボーリング孔 底まで降ろす。
- サンプラー押し込み中にピストンが下方に動 かないように、ピストン継ぎ足しロッドを介 してピストンを一定位置に固定する。
- 採取予定長さまで衝撃を加えることなく連続 的且つ速やかにサンプリングチューブを押し 込む。なお、断続的な押し込みは、試料に亀 裂を発生させるので避ける。
- チューブ押し込み長の測定が終了したら、 直ちにサンプラーを引き上げる。引き上げ後 のサンプリングチューブは、直ちに長さ及び 状態を確認する。
- 採取した試料を速やかに試験室へ振動を与えない状態で搬入する。

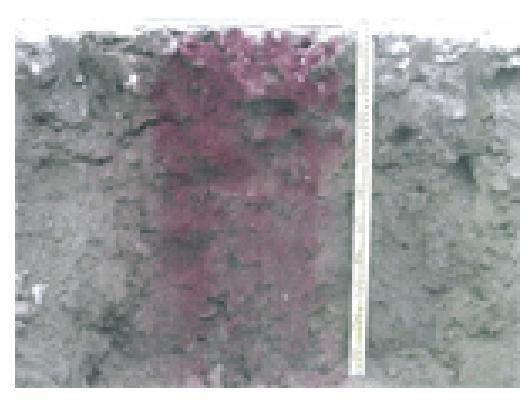
図 3-2-6. フェノールフタレイン試薬を散布した改良土(セメント系)の変色の例

コンクリートは、中性化していない場合はアルカリ性であることから、フェノールフタレイン 試薬を散布すると赤紫色に変色する。ESR 工法で利用されている改良材は、セメント系や石灰 系であることから、これらを混合した改良土はコンクリートと同様にアルカリ性となっていると 推察され、フェノールフタレイン試薬散布により、図 3-2-6 に示すように変色の具合を確認し、 改良材の混合状態を評価する。

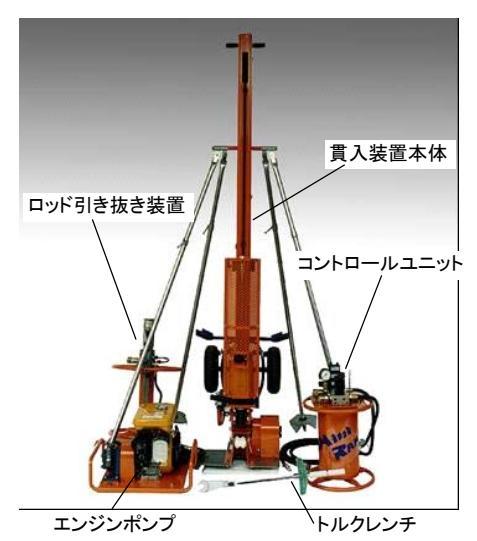
図 3-2-7. ミニラムサウンディング試験機の仕様

ミニラムサウンディング試験機は、下図に示すようにコンパクトな試験機であり、1 打撃力は 小さいものの、その総打撃エネルギーは、標準貫入試験の2倍となるように設計されている。

35cm
作動油15L、42kg
50×84×250cm、135kg
ϕ 16×19cm、30kg
36×59×43cm、44kg
ϕ 50 × 64cm, 49kg
¢28mm×1m、4.7kg

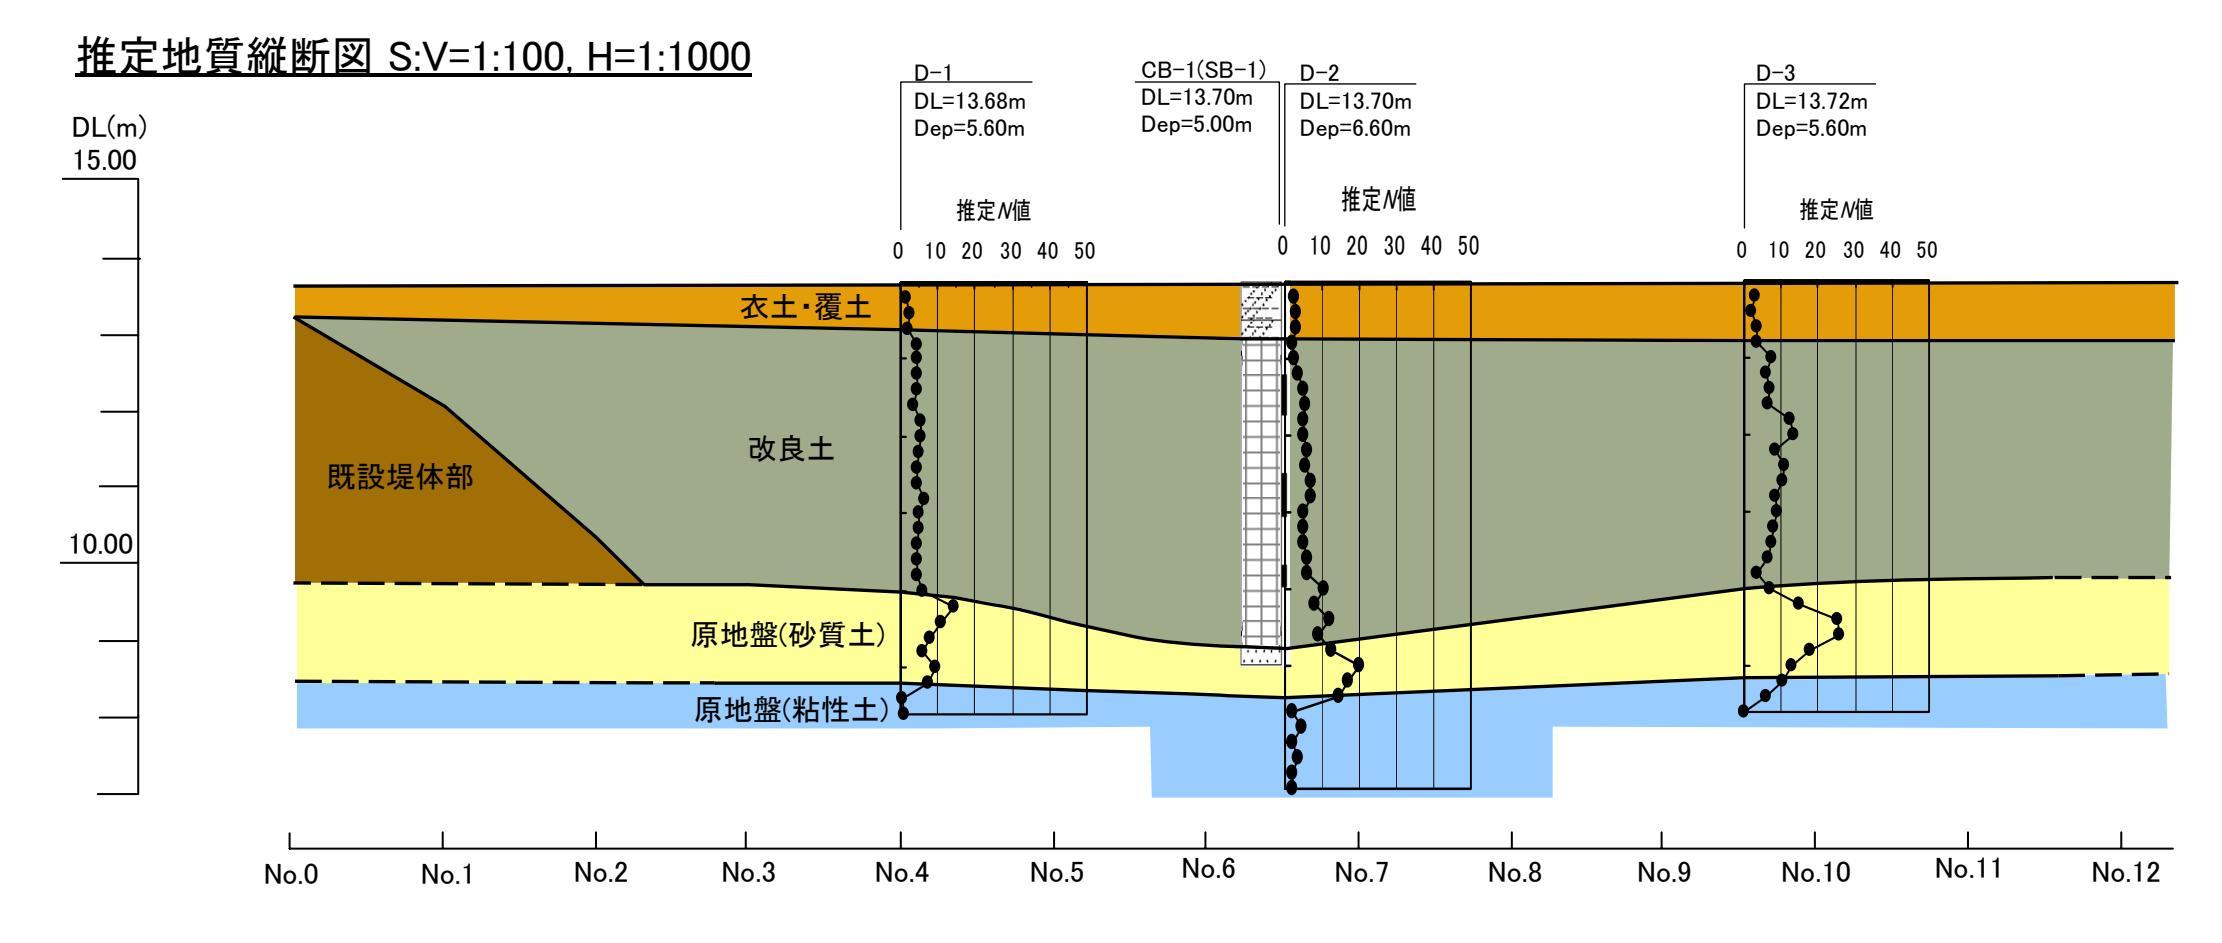
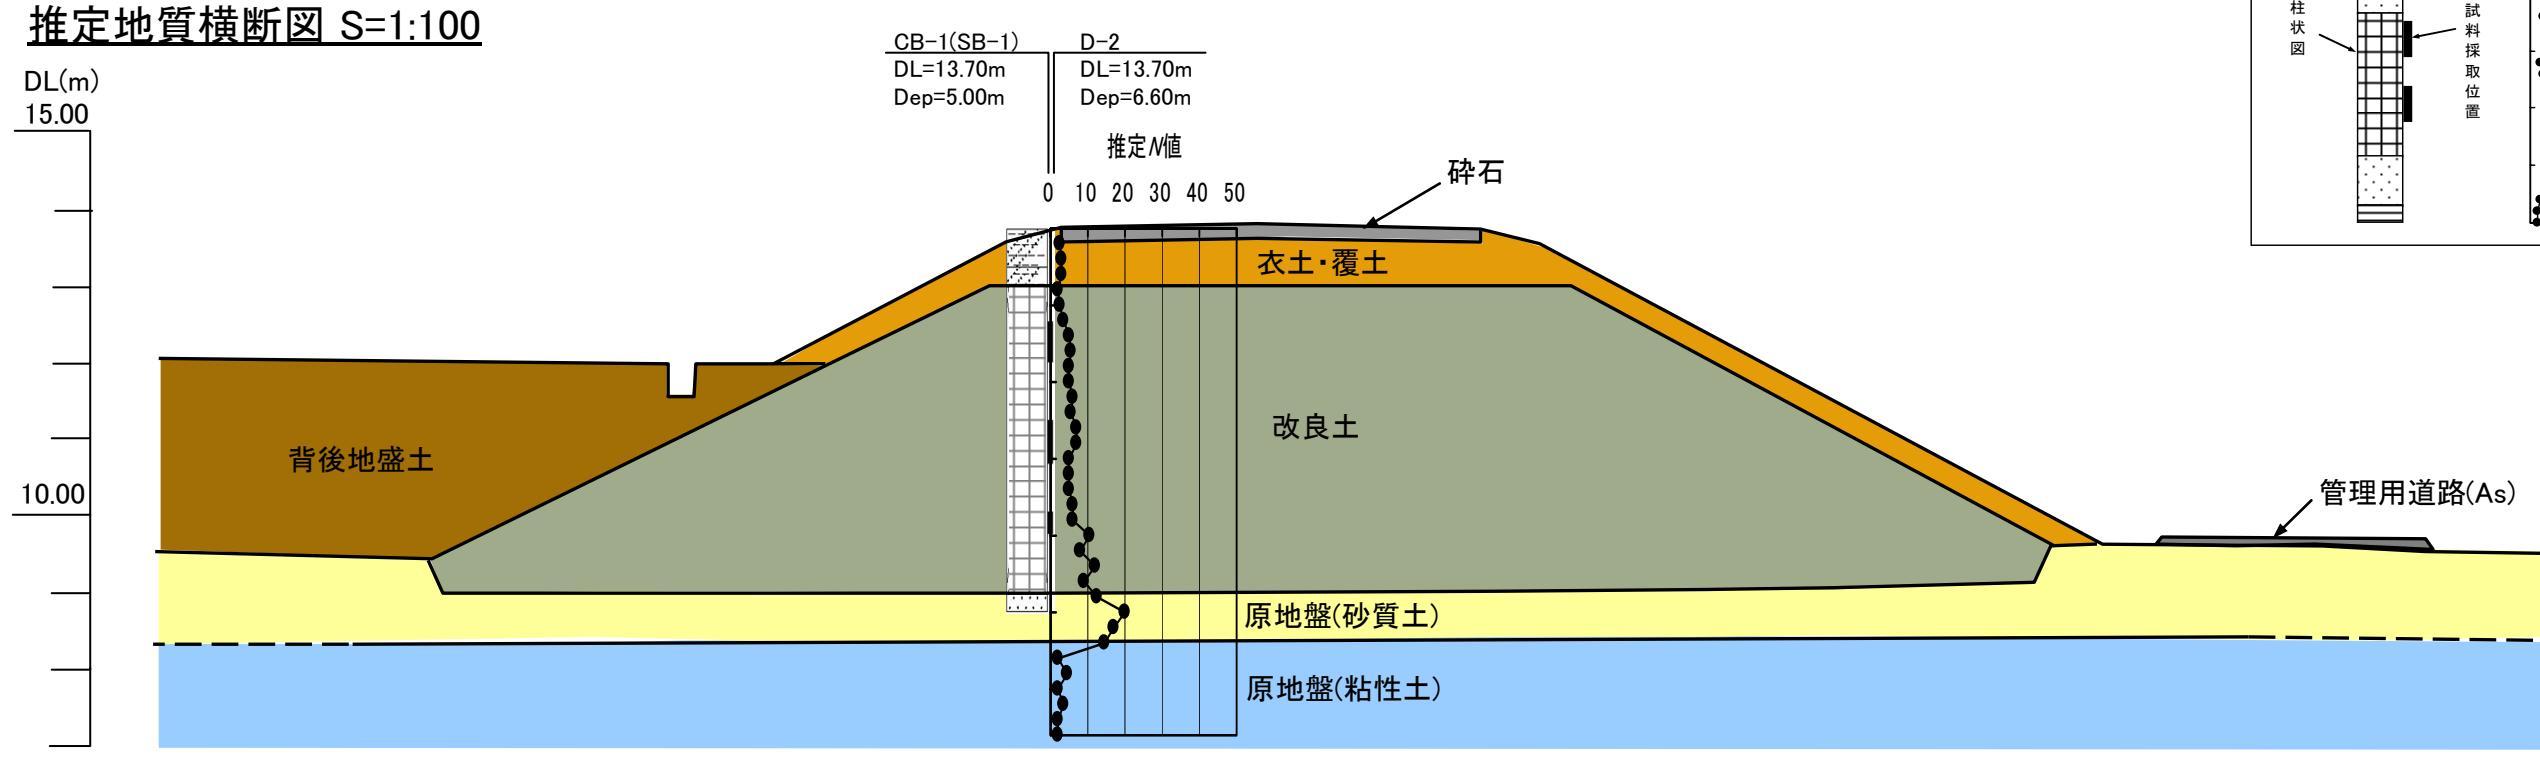
図 5-2-1. ESR 改良土築堤部(瑞雲橋左岸下流部)推定地質断面

ESR 改良土築堤部(瑞雲橋左岸下流部)と在来盛土材築堤部(五反田橋左岸上流部)で実施した コアボーリングと小型動的コーン貫入試験(ミニラムサウンディング試験)の結果を取りまとめ て表 5-2-1 に示す。また、これら結果より、各築堤部の推定地質断面を作成し、図 5-2-1,2 に示 した。

なお、ESR 改良土築堤部における改良土の範囲および土層区分は、採取したコアの土質・セ メント臭などの変化およびミニラムサウンディング試験による推定 *N*値の変化から判断した。

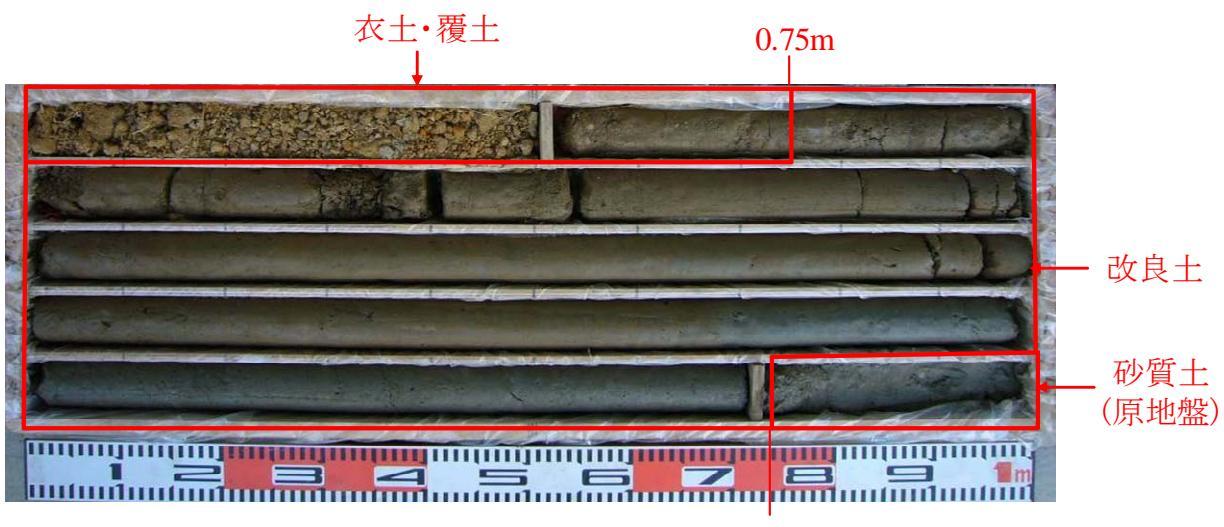
図 5-2-3. CB-1 ボーリングコア

◎ESR 改良土築堤部(瑞雲橋左岸下流部)で確認された各層の特徴(図 5-2-3 参照)

砂質シルトを主体とし、色調は茶褐〜褐色を呈す。深度 0.5m 付近より、所々に ϕ 5~10mm 位の礫を混入する。

全体にセメント臭があり、色調は褐灰色を呈す。土質は、固化材による硬化の影響もあり、 粒子がやや粗い部分も確認されるが、砂質シルト〜シルト質砂を主体とし、母材(改良前の 材料)は同土質の材料であったと推察される。また、深度 1.5m 以浅では不規則に ϕ 5〜20mm 位の礫を少量混入する。ミニラムサウンディング試験から推定される N値は、上流の D-3 でやや大きい傾向であるが、全体的には推定 N値=3〜10 前後が得られ、極端に小さい部分 も確認できないことから、均質に施工されたことが伺われる。また、後述する在来盛土材築 堤部の推定 N値より若干大きい傾向である。

含水が多く緩い状態であり、色調は暗灰色を呈す。セメント臭が確認できないことから、原 地盤の土質と判断される。上層部では、少量のシルト分を混入する。

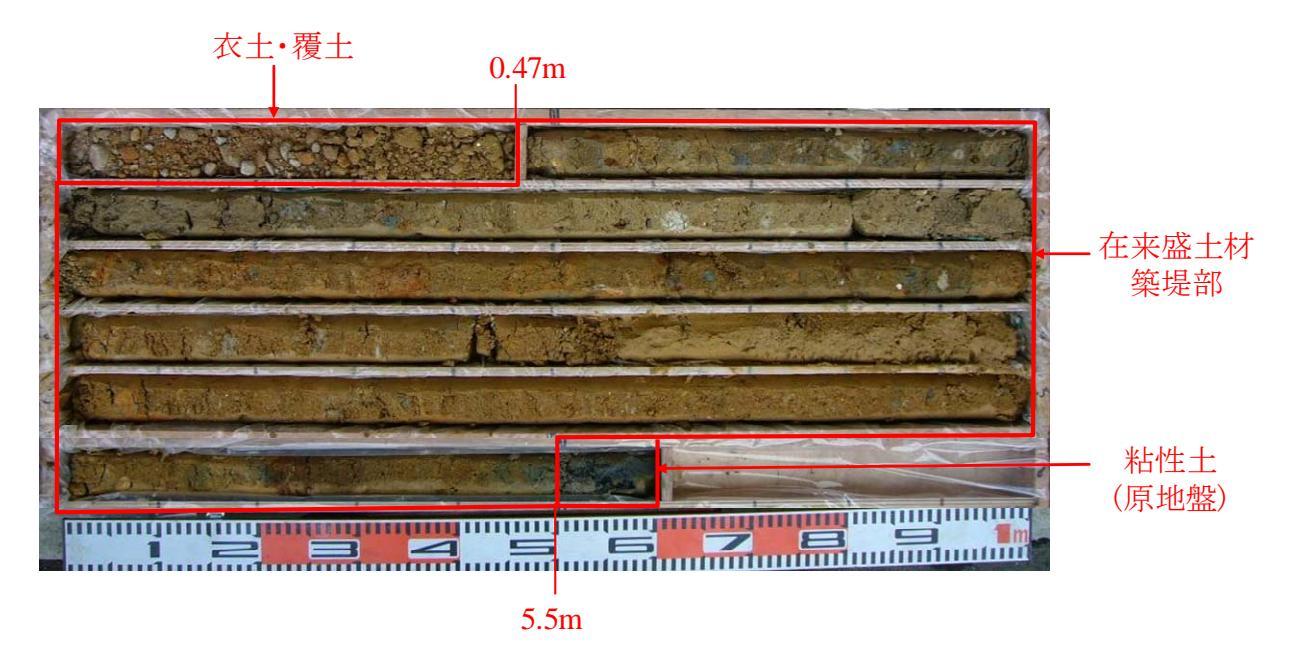
図 5-2-4. CB-2 ボーリングコア

◎在来盛土材築堤部(五反田橋左岸上流部) で確認された各層の特徴(図 5-2-4 参照)

砂質シルトを主体とし、色調は茶褐色を呈す。深度 0.3m 以浅では、 ϕ 5~15mm 位の礫を 混入する。

堤防本体を構築している材料であり、土質は不規則に脆い岩片を混入する粘土質細中砂を主体とし、中間土的な土質である。また、色調は褐灰色を呈し、深度 1m と 2m 付近ではそれら前後に比べてやや含水が多い状態である。ミニラムサウンディング試験から推定される *N* 値は 2~9 前後であり、深度 1m 付近の含水がやや多い部分で若干小さい傾向である。

含水が多く軟質な状態であり、色調が暗灰色を呈すことから、原地盤の土質と判断される。 また、 φ 20mm 位の砕石を混入し、築堤前は農道であった様子であることから、その名残 と推察される。

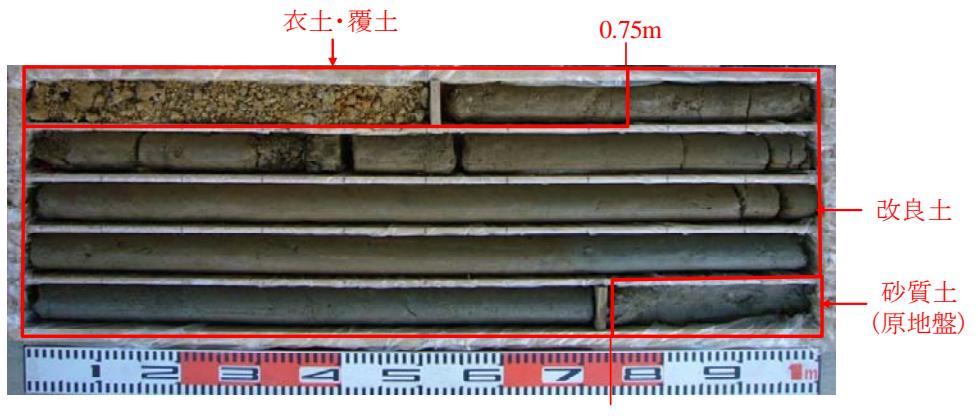
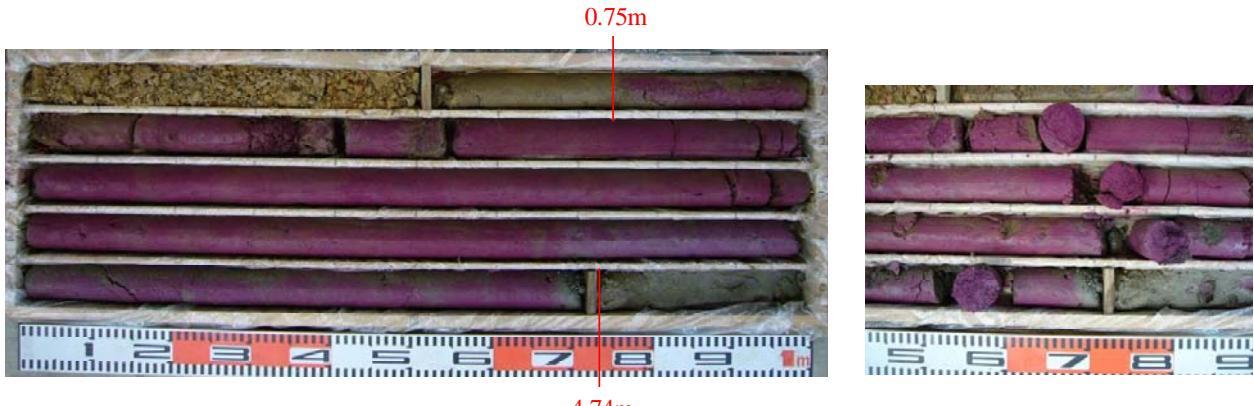
図 5-3-1. CB-1ESR 改良土コア試料のフェノールフタレイン試薬による色調変化

ESR 改良土築堤部(瑞雲橋左岸下流部)からオールコアリングした改良土のコア試料にフェノ ールフタレイン試薬を散布した写真を図 5-3-1 に示す。同図より、深度 0.75m~4.74m 間で色調 が赤紫色に変化し、その変化はほぼ均一であることが確認された。また、代表箇所でコア試料の 断面にフェノールフタレイン試薬を散布した結果を見ると、コア芯部まで均一に色調が変化する ことが確認された。この結果は、ボーリング結果より判断した改良土の範囲が妥当であり、改良 材が均一に混合されたことを裏付けるものであると言える。また、施工から約 3 年経過しても 中性化していない状況である。

4.74m 上:散布前、下:散布後

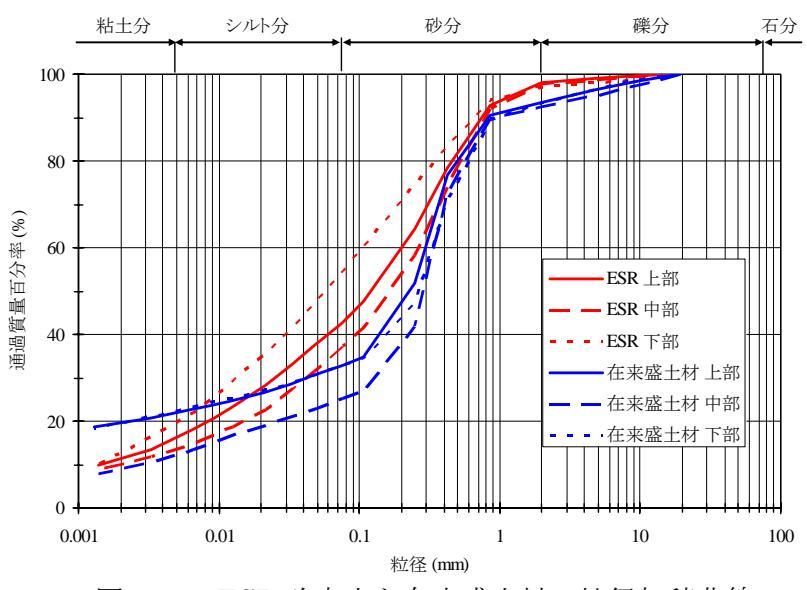
図 5-4-1. ESR 改良土と在来盛土材の粒径加積曲線

図 5-4-1,2 に ESR 改良土と在来盛土材の粒径加積曲線と粒度組成図を示す。両図より、ESR 改良土の粒度特性は、上・中部では細粒分(粘土・シルト分)が 37~42%程度、砂分が 55~60% 程度、礫分が 2%程度と砂分が優勢な状態であり、砂分が優勢な状態である。一方、下部では細 粒分が 55%程度、砂分が 42%程度、礫分が 3%程度であり、細粒分がやや優勢な状態である。 粒度特性から判断する地盤材料の分類としては、細粒分質砂~砂質粘性土に分類され、粘性土と 砂質土の中間的な材料であると言える。

在来盛土材については、上・中・下部共に細粒分が25~33%程度、砂分が60~67%程度、礫 分が6~7%程度であり、砂分が優勢な状態である。地盤材料の分類としては、何れも礫混じり 粘性土質砂に分類され、改良土と同様に粘性土と砂質土の中間的な材料であると言える。

このように、瑞雲橋左岸下流部の築堤に利用された ESR 改良土と五反田橋左岸上流部の築堤 に利用された在来盛土材の粒度特性は、細粒分と砂分の含有量に若干の違いはあるものの、いず れも粘性土と砂質土の中間的な材料であると言え、大きな違いはない。

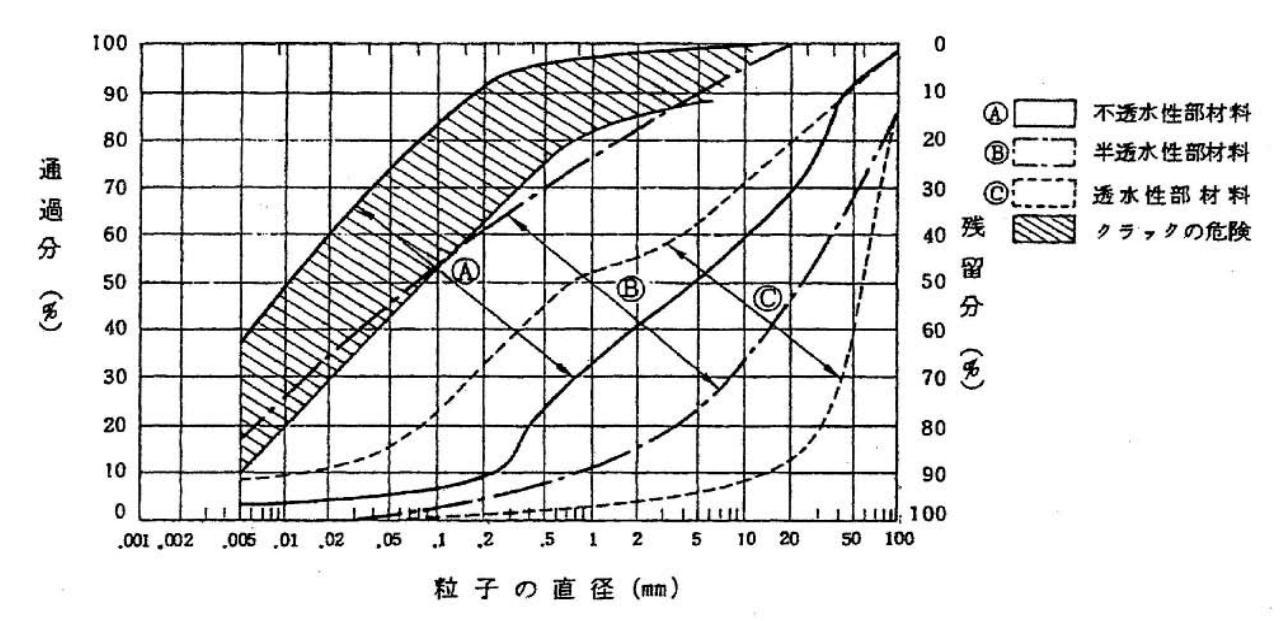
図 5-4-3. 堤体材料の適性範囲参考例 (河川土工マニュアル:平成 21 年 4 月,国土技術研究センター)

また、河川土工マニュアル:平成21年4月(国土技術研究センター)では、フィルダムの場合で あるものの、堤体材料の粒度分布として図5-4-3を参考例として示している。同図の各材料の粒 度範囲をESR改良土と在来盛土材の粒度試験結果に照らし合わせると、図5-4-4に示すように、 両材料共に概ね@不透水性部材料の範囲となり、粒度特性からは堤体材料として良質な材料であ ると言える。

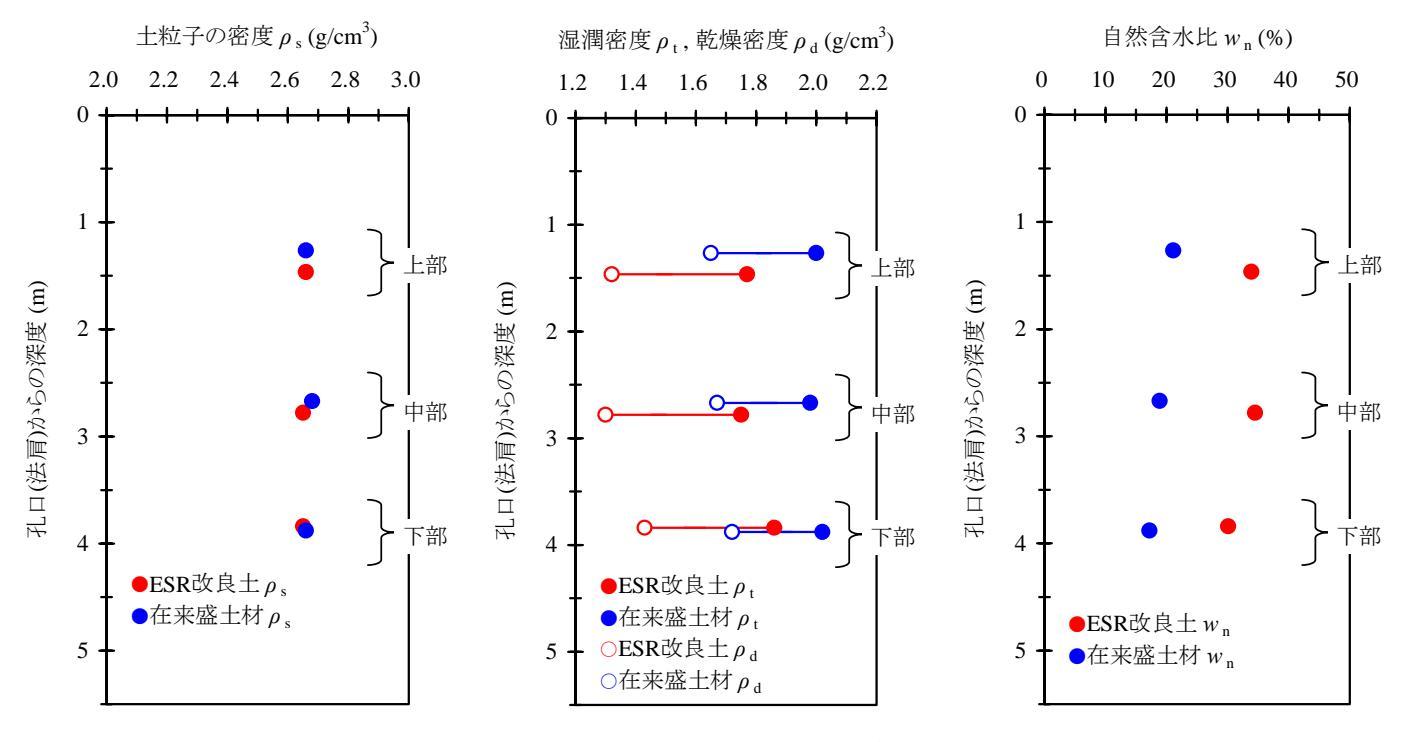
図 5-4-5. 土粒子の密度、湿潤・乾燥密度、自然含水比の深度分布

図 5-4-5 に ESR 改良土と在来盛土材の土粒子の密度 *p*s、湿潤密度 *p*d、乾燥密度 *p*d、自然含水 比 *w*nの深度分布を示す。ESR 改良土と在来盛土材の土粒子の密度 *p*s は同等であり、ほぼ同じ 鉱物で構成されていることが伺われる。

湿潤密度 ρ 、乾燥密度 ρ d、自然含水比 w_n については、在来盛土材の方がやや低含水・高密度の状態であり、①粒度特性で述べたように、在来盛土材は ESR 改良土に比べて砂分が多いことがこの違いに影響していると推察される。

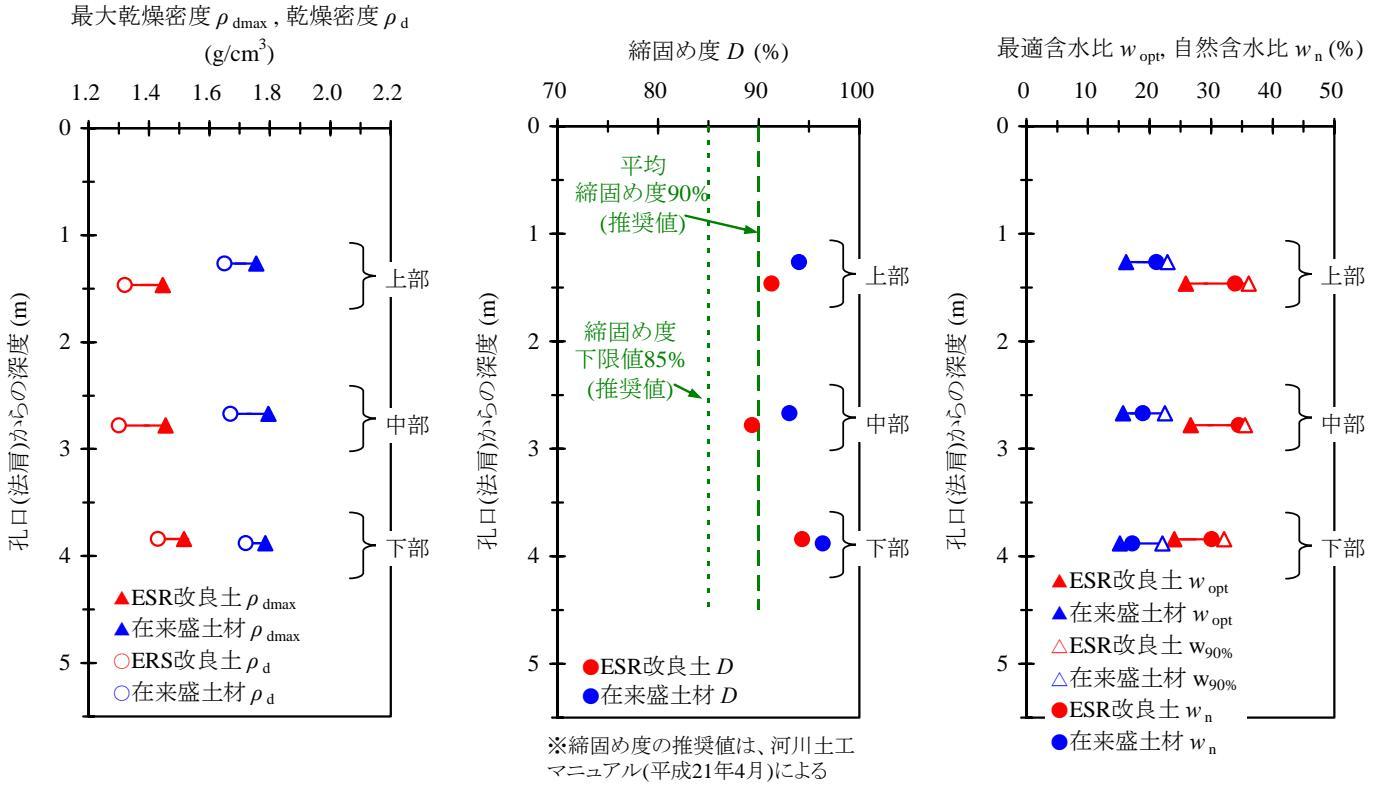
図 5-4-6.最大乾燥密度と乾燥密度、締固め度、最適含水比と自然含水比の深度分布

最大乾燥密度と乾燥密度、現状の締固め度、最適含水比と自然含水比の深度分布を図 5-4-6 に 示す。瑞雲橋左岸下流部の ESR 改良土築堤部の最大乾燥密度は ρ_{dmax} =1.45~1.52g/cm³、対し て乾燥密度が ρ_{d} =1.30~1.43 g/cm³であることから、現状の締固め度 D は約 89~94%となる。 表 5-4-4 に示す締固め度の規定では、細粒分が 15%以上 25%未満の砂質土の場合ではあるが、 その平均締固め度(推奨値)は D_{e} =90%とされており、現状の締固め度はほぼこの推奨値がえられ ていると言える。また、自然含水比(現状の含水比) w_{h} は、最適含水比 w_{opt} と ρ_{dmax} ×90%の含水 比 $w_{90\%}$ の間で得られており、図 5-4-7 に示す適正な含水比の範囲にある。

在来盛土材についても ρ_{dmax} =1.76~1.80g/cm³、 ρ_{d} =1.65~1.72 g/cm³であることから、現状の締固め度 Dは約 93~96%となり、ESR 改良土と同様に表 5-4-4 に示す「砂質土」の平均締固め度の推奨値(D_{e} =90%)が得られている。また、 w_{n} についても、 w_{opt} と ρ_{dmax} ×90%の含水比 $w_{90\%}$ の間で得られていることから、図 5-4-7 に示す適正な含水比の範囲にある。

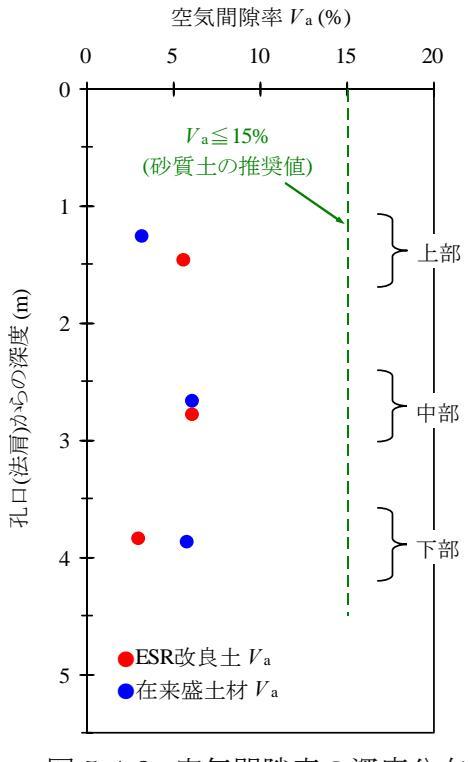
図 5-4-8. 空気間隙率の深度分布

ESR 改良土と在来盛土材の V_a を上式でもとめ、その 深度分布を図 5-4-8 に示す。同図より、ESR 改良土と 在来盛土材の V_a は、約 3~6%の範囲にあり、表 5-4-4 に示した規定値 $V_a \leq 15\%$ となり、締固め度も含めて良 好な締固め状態が保持されていると言える。

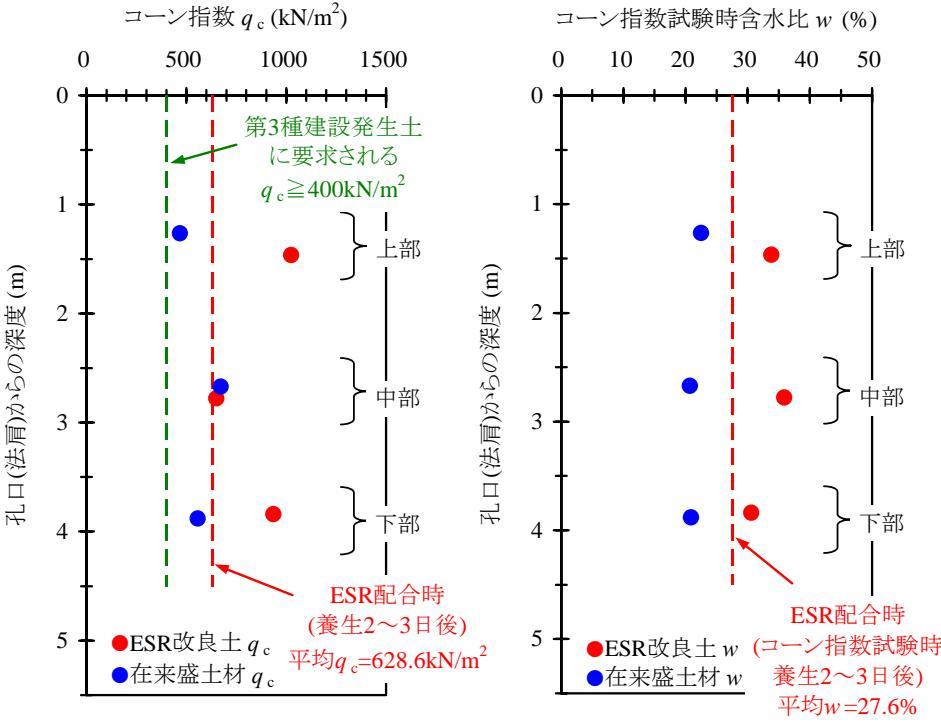
図 5-4-9. コーン指数と試験時含水比の深度分布

図 5-4-9, 10 に締固めた土のコーン指数試験結果と三軸圧縮試験結果を示す。図 5-4-9 には、 ESR 改良土配合時(養生 2~3 日後)に品質管理で実施された平均コーン指数と平均含水比、そし て建設発生土利用技術マニュアルで河川築堤に利用可能とされる第 3 種建設発生土に要求され るコーン指数も示している。

図 5-4-9 より、ESR 改良土のコーン指数 q_e は、約 650~1025kN/m²の範囲にあり、在来盛土 材(q_e =470~670 kN/m²)よりも大きく、第 3 種建設発生土に要求される $q_e \ge 400$ kN/m²以上と なっている。また、配合時の q_e よりも大きくなっていることから、その後固化作用が進行し、 強度が増加したものと推察される。在来盛土材については、含水比は ESR 改良土より低いもの の、 q_e は ESR 改良土よりも小さい傾向である。しかし、第 3 種建設発生土に要求される $q_e \ge 400$ kN/m²以上となっており、品質としては問題ないと言える。

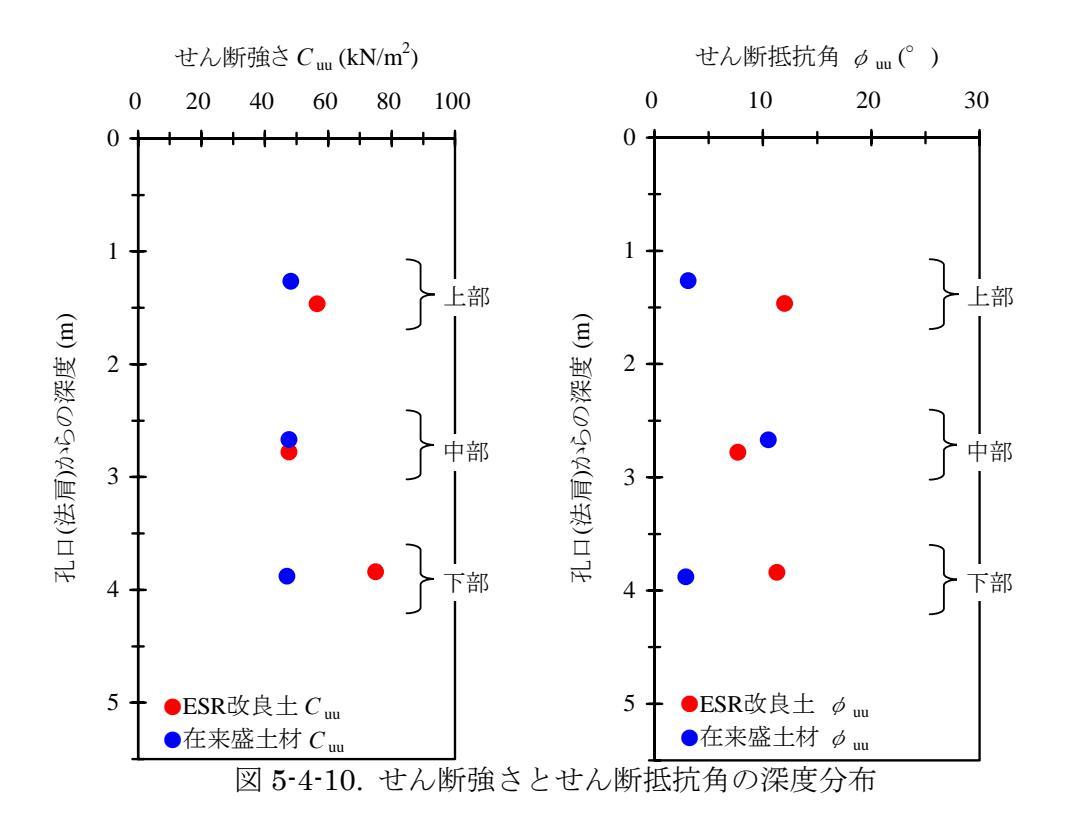
図 5-4-10 より、ESR 改良土のせん断強さ C_{uu} とせん断抵抗角 ϕ_{uu} は、それぞれ $C_{uu} \approx 48 \sim 75 \text{kN/m}^2$ 、 $\phi_{uu} \approx 8 \sim 12^\circ$ の範囲にあり、上・下部に比べて中部がやや小さい傾向である。これ は、上・下部の締固め度に比べて中部がやや低い傾向であることから、締固め度の僅かな違い影響しているものと推察される。在来盛土材については、 $C_{uu} \approx 48 \text{kN/m}^2$ 、 $\phi_{uu} \approx 3 \sim 10^\circ$ の範囲に あり、 C_{uu} の変化は殆どない状態である。

また、ESR 改良土と在来盛土材を比較すると、*C*uu と φuu の何れも中部では ESR 改良土と在 来盛土材はほぼ同等であるが、上部と下部では ESR 改良土の方がやや大きく、平均的には ESR 改良土の方がやや大きい傾向である。この傾向は *q*c と同様である。

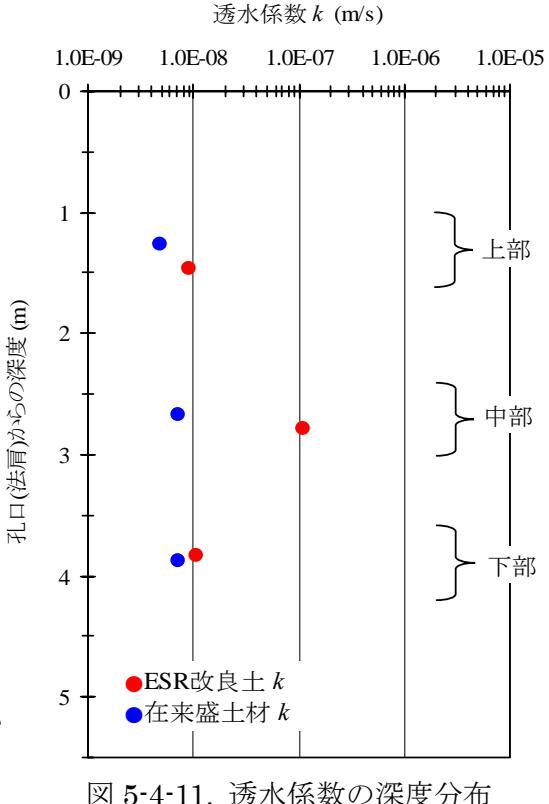
ESR 改良土と在来盛土材の透水試験結果を図 5・4・11 に示す。各材料による築堤部の透水係数 は、ESR 改良土では k≒1×10⁻⁸~10⁻⁷m/s、在来 盛土材では k≒5~7×10⁻⁹m/s の範囲にある。

ESR 改良土と在来盛土材は、①粒度特性で述べたように、粘性土と砂質土の中間的な材料であるため、一概に上記の目安値と比較はできないものの、各材料による築堤部の透水係数は、図 5-4-11 に示すように概ね1×10⁻⁷m/s 以下となっており、透水性は低い状態であると言える。

また、ESR 改良土の中部は、上・下部に比べて透水係数が1オーダー程度大きくなっている。 これは、強度特性と同様に、上・下部の締固め度に比べて中部がやや低い傾向であることから、 締固め度の僅かな違い影響しているものと推察される。

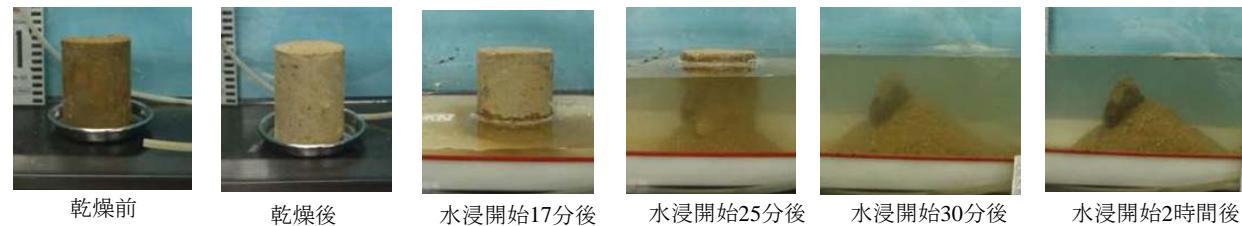
図 5-4-134 在来盛土材浸水崩壊度試験(スレーキング試験)結果(乾燥後浸水)

在来盛土材については、乾燥後に浸水した場合は、図 5-4-13 に示すように、乾燥による亀裂 はないものの、浸水直後から細粒化が激しく進行し、約 2 時間で殆どが泥状化する結果であっ た。また、浸水して泥状化後(約 2 時間後)に測定した含水比は、前出表 5-4-3 に示したように、 乾燥前の含水比(自然含水比)の約 4 倍近い含水比となっており、吸水性が非常に大きく、極端な 乾湿が繰り返された場合はスレーキングし易く形状維持特性が悪いことが解った。しかし、現状 と同じ湿潤密度状態で浸水した場合は、図 5-4-14 に示すように、浸水によって細粒化はするも のの、その進行は非常に遅く、24 時間浸水しても供試体高を確保しつつ芯部が残る状態であり、 形状維持特性は比較的良い結果であった。浸水 24 時間後の含水比についても前出表 5-4-3 に示 したように、乾燥前の含水比(自然含水比)の約 2 倍の含水比に留まっており、現状の湿潤密度状 態では浸水しても大きく吸水することはなく、スレーキングに対して比較的強い状態であると言 える。 ESR改良土上部(乾燥後水浸)
